## AVALIAÇÃO FÍSICO-QUÍMICA E MORFOLOGICA DE DEFEITOS EM MATERIAL VULCANIZADO DA INDÚSTRIA DE PNEUMÁTICOS

Thais M. Paula<sup>1</sup> e Alex S. Sirqueira<sup>1\*</sup>

1 – Centro Universitário Estadual da Zona Oeste – UEZO, Rio de Janeiro, RJ, alexsirqueira@uezo.rj.gov.br

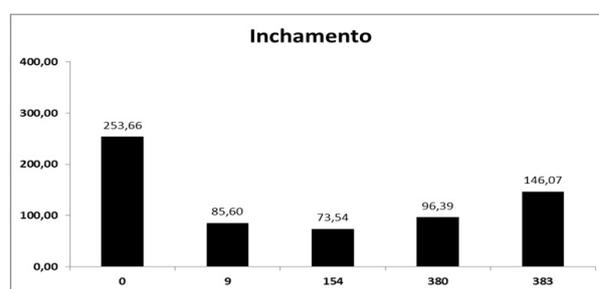
Na Fig. 1 pode-se observar que a amostra inicial, ou seja, com ciclo de operação igual a zero, apresenta o maior valor de inchamento. Este comportamento pode ser explicado pela formação de reticulações durante o uso na câmara de vulcanização, ou seja, serão formadas com o uso do artefato que sofre o efeito da pressão e da temperatura. As amostras após o uso tem o valor inchamento reduzido, o que sugere menor quantidade de solvente na massa vulcanizada devido as

ligações cruzadas. A redução no valor de inchamento da amassa vulcanizada esta relacionada com o aumento da densidade de ligação cruzada e aumento no teor de material inorgânico ou cargas na amostra. Neste caso a redução é em função do aumento da densidade de ligação cruzada, pois a formulação utilizada é a mesma. Mas após 300 ciclos de uso o inchamento começa a aumentar, pode-se atribuir este comportamento a redução das ligações cruzadas. Pois o uso contínuo de um material vulcanizado sob o de pressão e temperatura envelhece a amostra.

Figura 1. Percentual de inchamento vs ciclo de uso dos materiais vulcanizados.

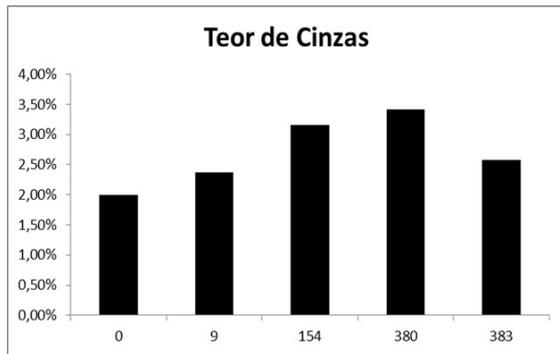
A Fig. 2 apresenta os resultados do teor de cinza das amostras vulcanizadas após diversos ciclos de uso. Nota-se uma ligeira variação no teor de cinzas de 2 a 3,5 %, esta diferença pode ser um indicativo de má dispersão da massa elastomérica, o que resultaria em pontos com elevado teor de cargas inorgânicas ou negro de fumo. Estes pontos facilitariam o surgimento de falhas no material como a ruptura. Para confirmar esta especulação é necessário realizar a análise de microscopia eletrônica de varredura para analisar a morfologia das amostras. Era de se esperar que não houvesse variação no teor de cinza, ou esta variação fosse abaixo de 1,0 % o que garantiria a integridade total da amostra.

Figura 2. Teor de cinzas vs ciclos de operação das amostras vulcanizadas.

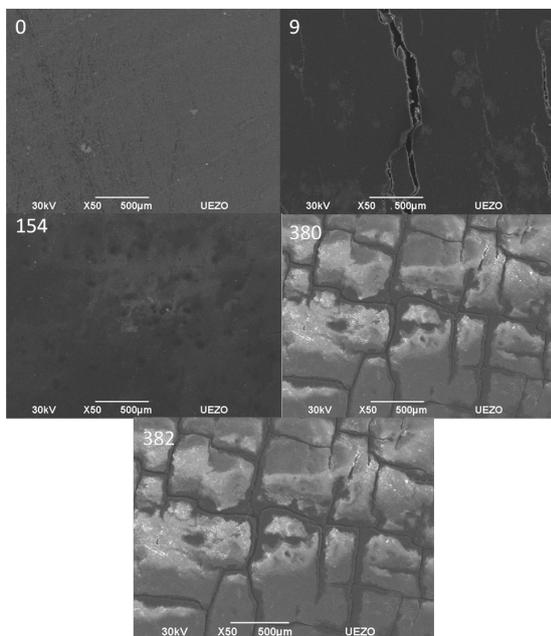
A Fig. 3 apresenta as morfologias das amostras vulcanizadas em diferentes tempos de operação obtidas pelo microscópio eletrônico de varredura.

Nota-se substancial diferença entre as morfologias obtidas, um perfil mais uniforme para a amostra antes do ciclo de operação foi observado. As amostras com defeito apresentaram microruptura o que corrobora com os resultados do teor cinza, provavelmente oriundo de alto teor de cargas ou negro de fumo localizado. As amostras com 380 e 383 ciclos apresentam morfologia típica de um material envelhecido com fraturas superficiais.

Figura 3. Morfologia das amostras vulcanizadas em diferentes ciclos de operação
